## İZNİK GÖLÜ BAZİLİKAL KİLİSE SUALTI KAZILARI - 2024

**Mustafa ŞAHİN\***

Bursa ili, İznik ilçesi, İznik Gölü'nde yer alan Bazilikal Kilise kalıntılarının 2024 yılınıdaki kampanyası 01 Ağustos-03 Kasım 2024 tarihleri arasında gerçekleştirilmiştir<sup>1</sup>.

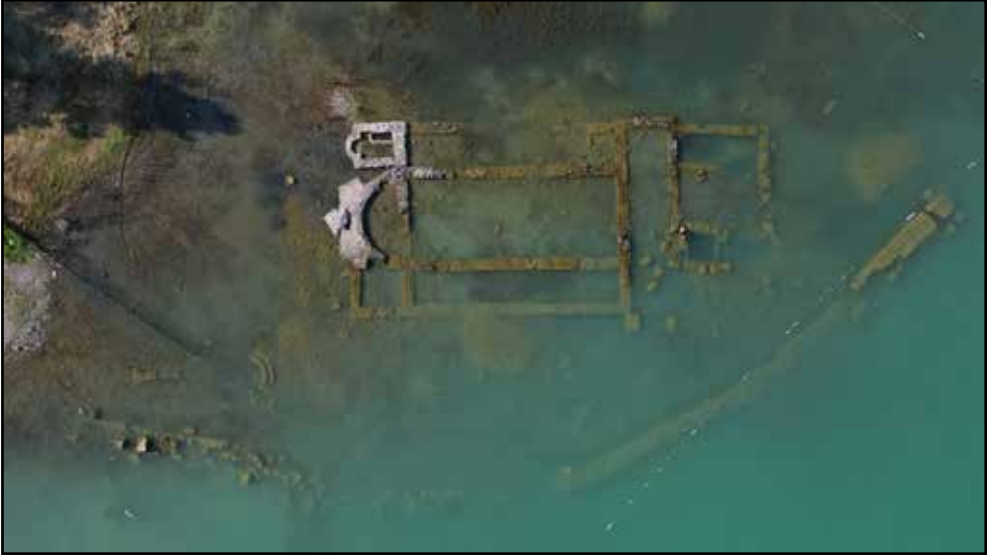
Resim 1: Bazilika Kilise genel görünüm.

2024 kazılarında çalışmalar 17 numaralı sektör olarak adlandırılan ve bazilikal planlı kilisenin kuzeydoğusunda yer alan su kanalı ve etrafındaki açmalarda gerçekleştirilmiştir (Resim: 1). Bu açmalar duvar takip sistemi ile kazısı yapılan Su Kanalı (SK) Açması, su kanalının batısında yer alan Su Kanalı Batı-1 (SKB-1) Açması, su kanalının kuzeyinde yer alan duvar sırasının en batı bölümünde yapılan Temenos Duvarı Sondajı-1 (TDS-1) Açması'dır. Ayrıca kilisenin güney nefinin güney duvarında duvarı görünür hale getirmek amacıyla temizlik çalışmaları yapılmıştır.

Bazilikal planlı kilisenin kuzey bölümünü çeviren ve *temenos* olduğunu düşündüğümüz duvarın inşa dönemini belirleyebilmek amacıyla duvarın güneyinde bir sondaj kazısı yapılmıştır (Resim: 1). Büyük boyutlu mermer devşirme bloklardan oluşan bu duvarın toplam uzunluğu 90 metredir. Batı yönünde yaklaşık 150x200 cm ölçülerindeki büyük bloklardan oluşan duvarın kuzeydoğu kısmında ortalama boyutları 50x100 cm olan daha küçük boyutlarda mermer kullanılmıştır. Sondaj yaptığımız alanda farklı olarak mermer

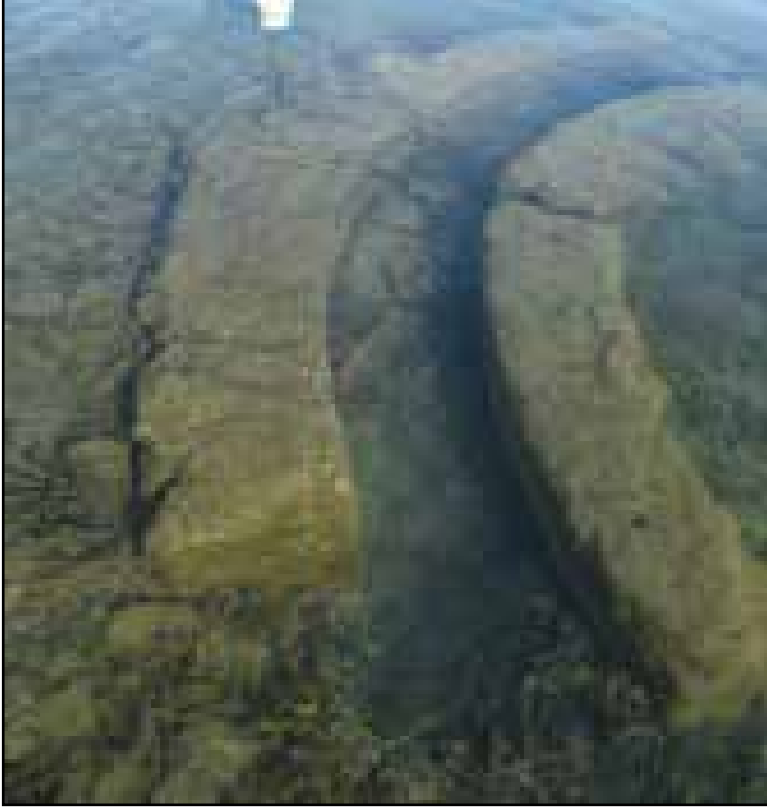
Resim 2 : Su Kanalı, temizlik öncesi.

Su Kanalı olduğu düşünülen yapının batısında açılan SKB-1 açmasının A kulvarında yapılan kazılar sonucu, yapının yekpare bloklardan değil, yassı pişmiş toprak tuğlalar kullanılarak inşa edildiği anlaşılmıştır (Resim: 2). Bunun sonucunda su kanalı olduğu düşünülen yapının içerisinde duvar takip sistemi ile kazı ve temizlik çalışmaları yapılmıştır. Açma Su Kanalı (SK) olarak adlandırılmıştır. Kanal içerisindeki temizlik çalışması sonucu açığa çıkartılan moloz taşlar toplanarak, 13 numaralı taş toplama alanına götürülmüştür.

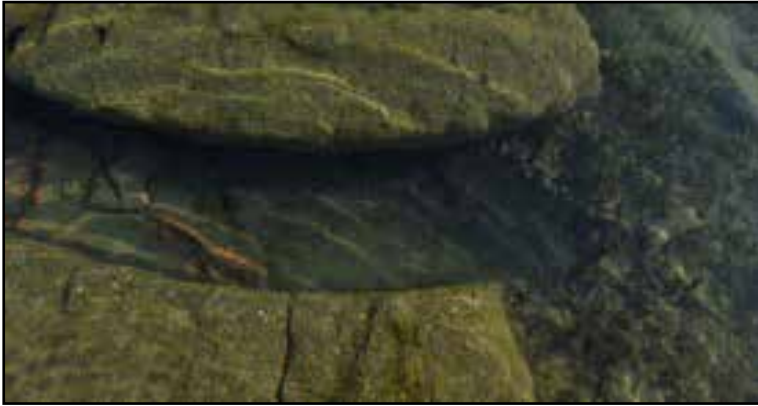
Resim 3: Su Kanalı, temizlik sonrası.

Temizlik çalışması sonucunda tuğlalardan örülü iki paralel duvar arasında pişmiş topraktan yapılmış bir su kanalı açığa çıkarılmıştır (Resim: 3). Tuğla ve harç kullanılarak örülen bu duvarın içerisinde yapılan kazı çalışmaları sonucunda, zeminin pişmiş toprak levhalarla örülerek yalıtım sağlandığı, yapının alanın doğusuna ve kuzeyine doğru yay çizer şekilde devam ettiği anlaşılmıştır. Kanalın *in situ* olarak korunan kısmından alınan seviye ölçülerine göre kanalın doğusu ile kuzeyi arasında 2 cm seviye farkı vardır. Kuzey ucu göle, doğu ucuysa İznik Çini Vakfı'na doğru ilerlemektedir. Bu durum doğudan gelen suyun kilise kenarından göle akıtıldığına işaret etmektedir. Kanalın suyu olasılıkla İznik Çini Vakfı'nın sergi salonu bitişiğinde olduğu söylenen ve seyyahların "318 Havari Ayazması" olarak rivayet ettikleri (Covel 1998, s. 269, 271, 273-299) kaynak suyunun kanal vasıtasıyla kilisenin yanına getirilip, buradan göle akıtılmış olabileceğine işaret etmektedir.

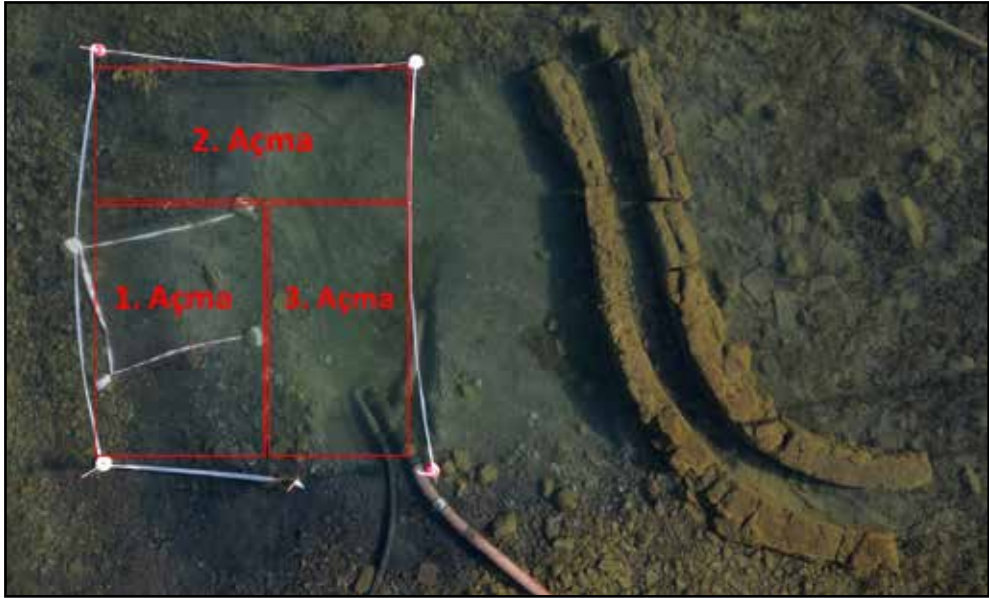
Resim 4: SKB-1B açmasının içinde belirlenen 3 sondaj alanı.

Su kanalının çevresi ile ilişkisinin anlayabilmek ve olası erken dönem evreleri hakkında bilgi sahibi olabilmek için kanalın batısında 400x400 cm genişliğinde bir derinleştirme sondajı kazısı planlanmış ve alana *Su Kanalı Batı-1 Açması* adı verilmiştir (Resim: 4). Kazı ve belgeleme çalışmalarının etkili şekilde yürütülebilmesi için açma Doğu-Batı hattında 200x400 cm büyüklüğünde iki eşit kulvara ayrılmıştır. SKB-1 açmasının güneydoğu köşesi ile bazilikanın *prothesis* mekanının kuzeydoğu köşesi arasındaki mesafe 850 cm iken, *temenos* duvarının önünde yer alan ve düz bir hatta ilerleyen duvarın açmaya en yakın *in situ* bloğu ile açmanın kuzeydoğu köşesi 540 santimetredir. Açmanın kontrolünü sağlayabilmek için alan kendi içerisinde SKB-1-1, 2 ve 3 olarak adlandırılan 3 alana ayrılmıştır.

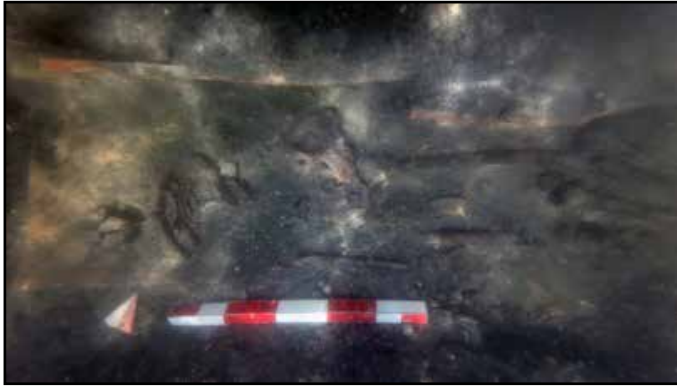
Resim 6: Bizans Dönemi pişmiş toprak çatki mezar.

SKB-1.1 Açmasının en kayda değer buluntusu doğu batı yönünde uzanan mezardır. Çalışma öncesinde mezar alanı 100x200 cm ölçülerinde sınırlandırılmış, fotoğraflanmış ve mezara ait *in situ* kapaklar numaralandırılmıştır (Resim: 6). Açmanın batısı ve kuzey batısından gelen dalgalardan mezar yapısını korumak amacıyla, batı sınırı boyunca içi kum dolu çuvallar yerleştirilerek geçici önlem alınmıştır. Çalışmanın su altında olması nedeniyle, mezarın kapakları, mezarı dalgalardan korumak için aynı anda açılmak yerine tek tek kaldırılmıştır. Mezar batı yönünde tahrip olduğu için, 6 adet dış dışında ölünün başına ait kafatası bulunamamıştır. Üst gövde, kaburga ve omurgaya ait kemikler ise mezarın orta bölümünde dağınık halde bulunmuştur.

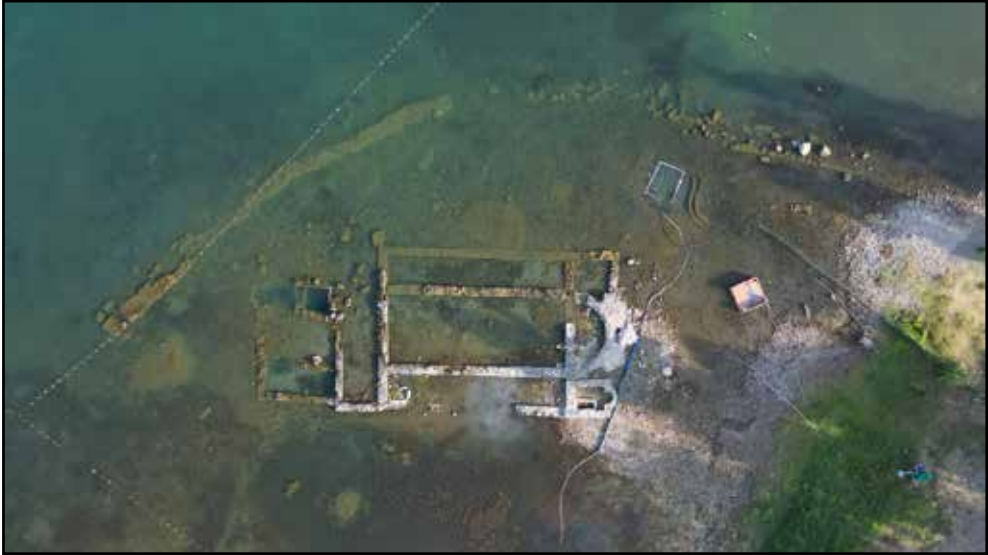
Resim 12: Bazilika Kilise'nin güney beden duvarı, Capping çalışmasından önce.

Bazilikal Kilise'nin güney *nefinin* beden duvarının büyük bir bölümü balçık altında yer almaktaydı (Resim: 12). Bu durum yapının bütüncül algılanmasına engel teşkil etmekteydi. Bu alanda yapılan temizlik çalışması ile duvarın kalan bölümünün görünür hale getirilmesi hedeflenmiştir.

*Nartekse* yakın olan batı bölümünde yer alan duvar boşluğu 236 cm uzunluğunda iken, orta bölümde yer alan duvar boşluğu 786 cm uzunluğundadır. Batı bölümde yapılan temizlik çalışmaları sonucunda duvarın sadece içte kalan harç ve 15x20 cm büyüklüğündeki taşlardan oluşan dolgu bölümünün korunduğu görülmüştür. Korunan bölümden anlaşıldığı kadarıyla beden duvarının genelinde olduğu gibi iç ve dış yüzeye gelen bölümlerden dış yüzeyleri düz olan, içe doğru kabalaşan iri taşların kullanıldığı, iç bölümde ise moloz taşlarla dolgu yapıp harç ile güçlendirildiği tespit edilmiştir. Temizlik sonrası duvar kalınlığının 100 cm olduğu anlaşılmıştır. Orta bölümünde yapılan çalışmalar harçla düzeltilmiş ve altında düzgün kiremitlerle örülmüş bölümüne kadar duvarın sökülmüş olduğunu göstermiştir. Temizlik çalışmaları sırasında duvarın ana zemine oturduğu bölüm açığa çıkarılmıştır. O noktasına göre (-67) cm aşağıda kalan duvarın en alt kısmı, en üstte korunduğu harçlı kısmın yüksekliğine göre 47 cm daha derindedir.

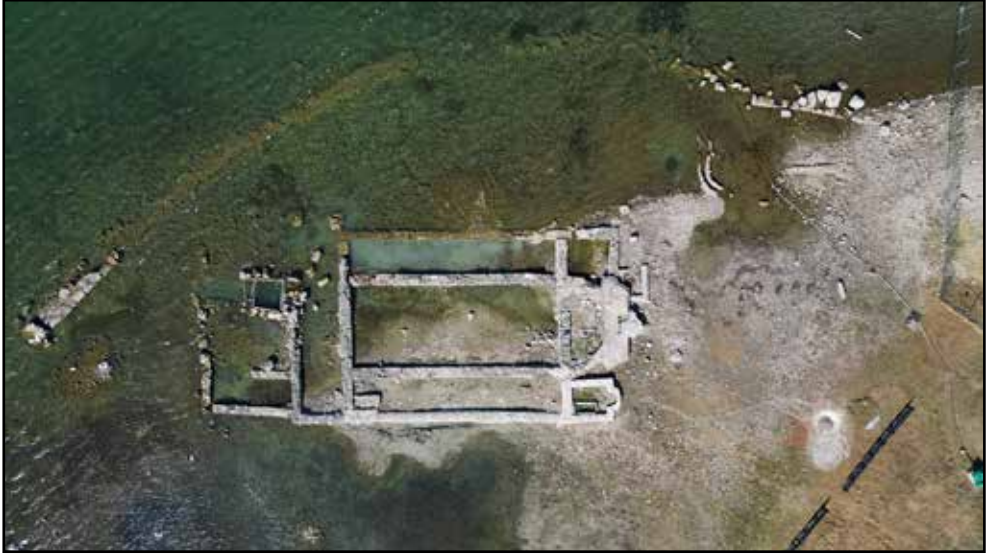
Resim 13: Bazilika Kilisenin güney beden duvarı, capping çalışmasından sonra.

Sadece temelleri korunmuş yapının, göl sularının çekilmesiyle son yıllarda neredeyse tamamen açığa çıkması nedeniyle dalgalardan daha çok etkilenmesine ve atmosferik şartlara daha çok maruz kalmasına neden olmaktadır. Bu etkenlere bağlı olarak yapının birçok kısmında dağılmalar gözlemlenmiştir. Bu tahribatları gidermek ve gelecekte oluşabilecek başka bozulmaların da önüne geçebilmek adına geçici güçlendirme ve capping uygulamalarına başvurulmuştur. Bu çalışmalar kapsamında *apsisin*in uç kısmındaki çıkıntının dökülen alt kısmında onarım, *apsisin* hemen kuzeyinde bulunan dağılmış haldeki “L” şeklindeki eklenti duvarda onarım ve capping, *bema* duvarının dökülen kısımlarında onarım, *bema* duvarı ve güney *nef* iç duvarının kesiştiği kısımdaki dağılan alanda onarım, güney *nef* iç duvarının dağılan kısmında ve dökülen kısımlarında onarım, neredeyse tamamen tahrip olmuş güney *nef* güney duvarda onarım ve capping, güney *nefin* güneybatı köşesindeki dağılan lahitte onarım, kuzey *nef* iç duvarın dökülen kısımlarında onarım, *atrium* güney duvarı üzerindeki dökülen ve çatlayan kısımlarda onarım ve Bazilikal Kilise yapısının hemen kuzeydoğusunda bulunan dağılmış haldeki su kanalında onarım ve sağlamlaştırma uygulamalarına başvurulmuştur (Resim: 13).

Bütün müdahalelerde, işleme başlamadan önce geçici onarım, güçlendirme ve capping yapılacak yerlerde file örtü serilerek orijinal duvarların rahat bir şekilde ayırt edilmesi sağlanmıştır. Kazılar esnasında belli noktalara toplanan moloz taşlar onarımda kullanılmıştır. Bağlayıcı malzeme olarak hidrolik harç, dere kumu ve kırık kiremit parçaları kullanılmıştır.
